# COMUNE DI CISANO BERGAMASCO

### PIANO DI ELIMINAZIONE DELLE BARRIERE ARCHITETTONICHE

ALL.B - SCHEDE DI ANALISI

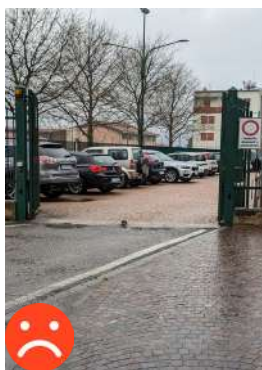
### PARCHEGGIO

Non sono presenti parcheggi disabili nel parcheggio dipendenti (P. 8) e la pavimentazione presenta qualche dissesto.

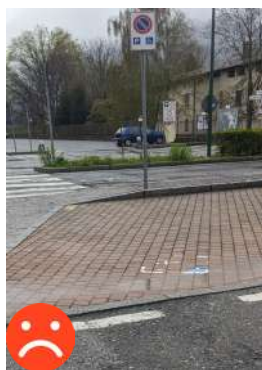
### PARCHEGGIO

La segnaletica dei parcheggi disabili per il pubblico, in prossimità dell'edificio (P. 9), presenta tratti di usura.

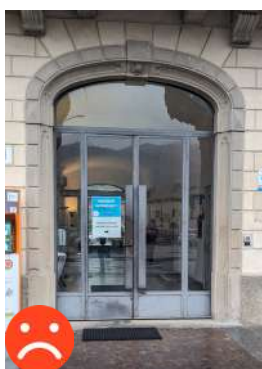
### ACCESSO

Portoni d'ingresso pesanti e di difficile apertura. Citofono posto ad un'altezza > 130 cm e soglie con dislivello > 2,5 cm.

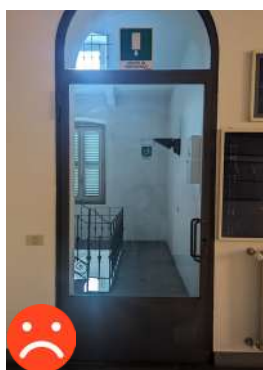
### SICUREZZA

Le uscite di sicurezza non sono ben segnalate e non sono sempre dotate di maniglioni antipanico. I terminali degli impianti non sono accessibili a tutti. I sistemi di allarme non sono multisensoriali.

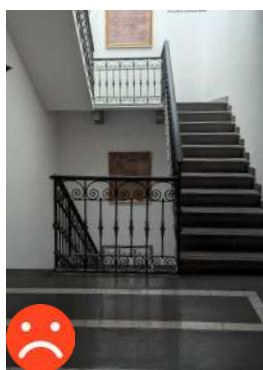
### SCALE

Entrambe le scale non sono dotate di corrimano su entrambi i lati. I gradini non sono dotati di marca gradino. La larghezza di alcune rampe < 120 cm. Parapetto < di 100 cm.

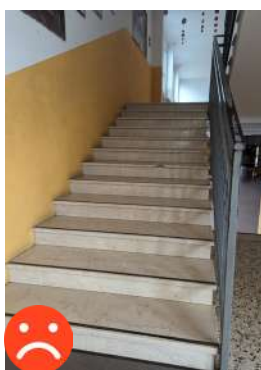
### SCALE

Le scale non sono dotate di corrimano su entrambi i lati. I gradini non sono dotati di marca gradino.

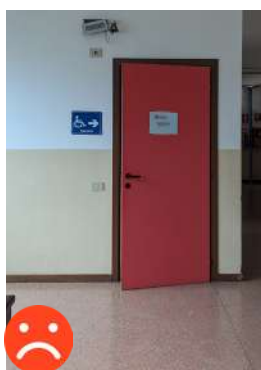
### SERVIZI IGIENICI

Presenza di un unico servizio disabili al Primo Piano Intermedio. La maniglia della porta è collocata ad un'altezza non idonea e non c'è una idonea segnalazione del servizio.

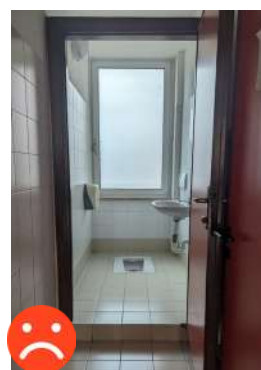
### SERVIZI IGIENICI

Presenza di turche rialzate nei bagni.

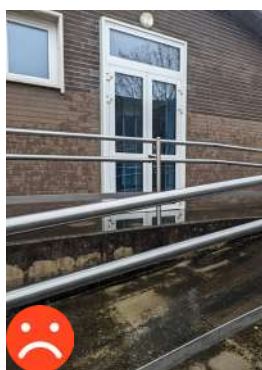
### **ACCESSO**

L'accesso all'edificio è garantito tramite scale o rampa non a norma. Assenza di pensilina in corrispondenza dell'ingresso.

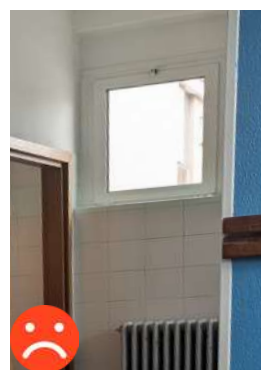
### **SERRAMENTI**

I serramenti e gli elementi oscuranti non sono facilmente utilizzabili da tutti in quanto le maniglie sono più alte di 140 cm.

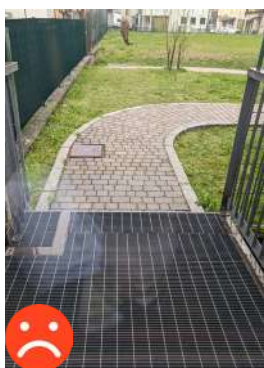
### **SICUREZZA**

Le uscite di sicurezza non sono ben segnalate. I terminali degli impianti non sono accessibili a tutti. I sistemi di allarme non sono multisensoriali. Presenza di dislivelli >2,5 cm in corrispondenza delle Uscite di Sicurezza.

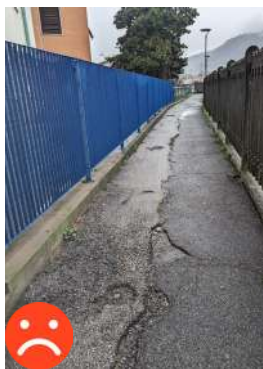
### PAVIMENTAZIONE

La pavimentazione presenta disconnessioni.

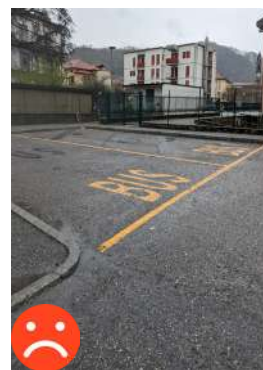
### FERMATE FTP

Fermate FTP non sono sempre ben segnalate e dotate di Pensilina

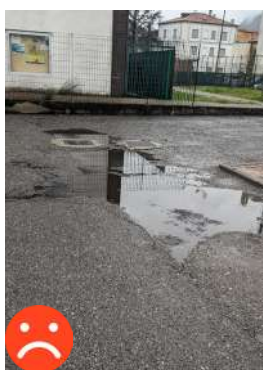
### PAVIMENTAZIONE

La pavimentazione presenta disconnessioni.

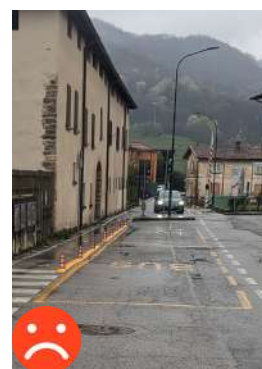
### FERMATE FTP

Fermate FTP non sono sempre ben segnalate e dotate di Pensilina

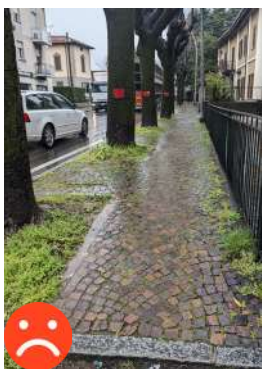
### PAVIMENTAZIONE

La pavimentazione presenta disconnessioni.

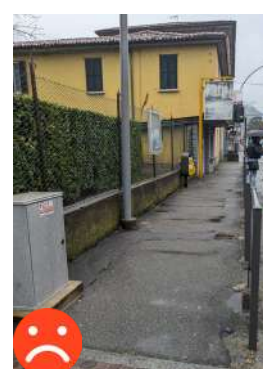
### FERMATE FTP

Fermate FTP non sono dotate di Pensilina
