COMUNE DI CISANO BERGAMASCO

PEBA

PIANO DI ELIMINAZIONE DELLE BARRIERE ARCHITETTONICHE

ALL.A - RELAZIONE ILLUSTRATIVA

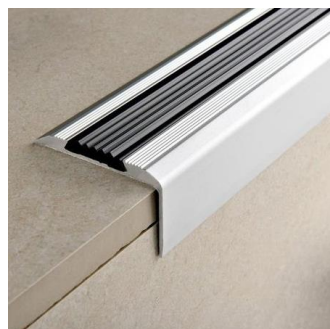
**B) Barriere e/o
Pavimentazione non
idonea.**

1. I materiali di rivestimento dei gradini, pedate, pianerottoli devono avere un adeguato coefficiente di attrito, sia in condizioni di superficie asciutta che di superficie bagnata.
2. Per le scale esistenti i requisiti possono essere raggiunti e/o ripristinati mediante:
 - posa di fasce lineari parallele al bordo;
 - stesura di resine antisdrucciolo;
 - lavorazioni del materiale esistente finalizzate irruvidire il materiale esistente;
 - sostituzione parziale del materiale esistente con materiale più performante finalizzato al raggiungimento dei coefficienti.

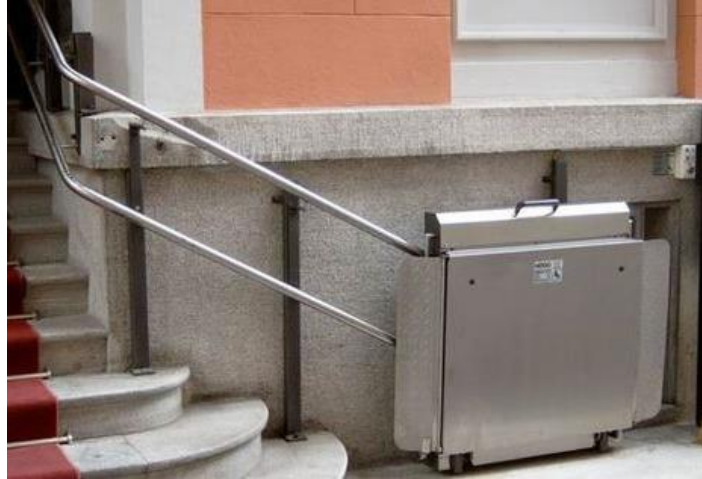
C) Assenza di idonei sistemi di superamento dei dislivelli

- per una scala a più rampe bisogna utilizzare un montascale installato sul lato interno (questa tipologia di impianto evita interruzioni in corrispondenza dei pianerottoli di riposo).

3. Requisiti minimi necessari per l'installazione di servoscala/montascale:
 - la larghezza della scala (per montascale/servoscale su guida laterale deve essere di 100-110 cm;

- le dimensioni di una piattaforma in grado di servire una carrozzina sono di 70x75 cm (minime);
 - la piattaforma deve essere posizionata in modo tale da poter garantire agevole spazio di imbarco sbarco;

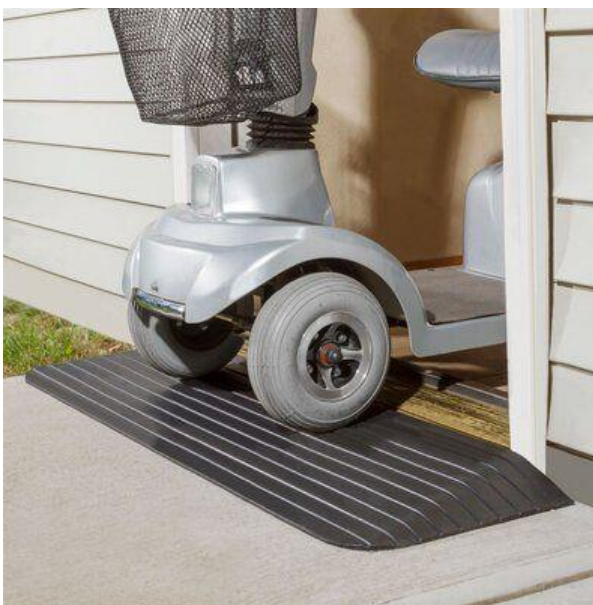
L'intervento può essere effettuato con il ricorso ad una rampa di raccordo con una pendenza contenuta fra il 4% e il 5%. Se il dislivello è < di 15 cm la pendenza può essere del 15%. L'inizio e la fine della rampa devono essere segnalati.

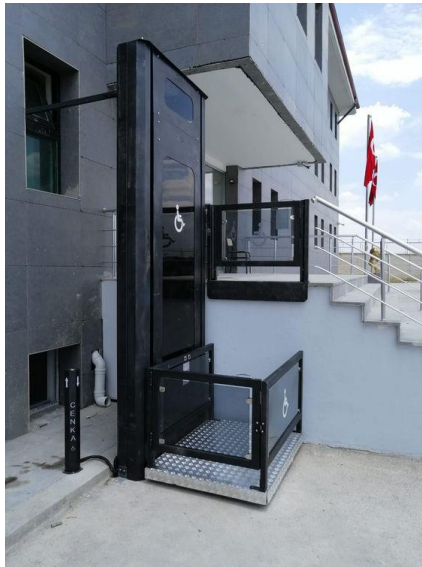
5. Il montascale/servoscale deve essere adottato, come possibilità, dopo aver verificato soluzioni quali:

- rampe;
- ascensori;
- piattaforme elevatrici (soluzione ritenuta più efficace).

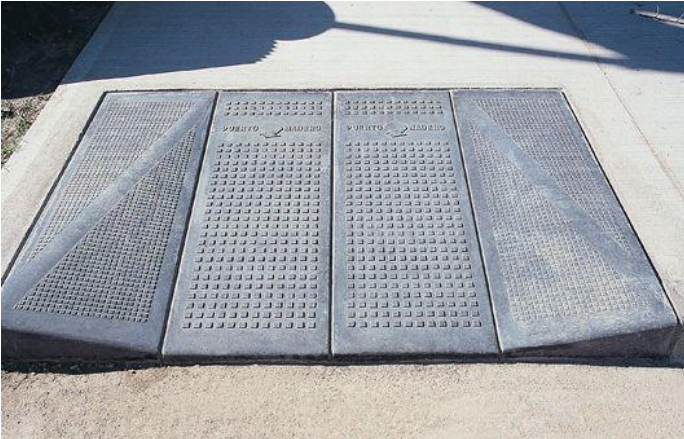
| 1. BARRIERE OSTACOLI E DISLIVELLI | |
|--|---|
| <p>C) - Mancanza di raccordo tra piano stradale e marciapiede in corrispondenza degli attraversamenti e dei parcheggi.</p> <ul style="list-style-type: none"> - Presenza di gradini senza rampa lungo il percorso. - Presenza di rampe pendenze eccessive | <p>1. I dislivelli causati da gradini/soglie sono risolvibili mediante rampe di raccordi, permanenti o removibili, con pendenza compresa fra il 5% e l'8% massimo. Se il dislivello è < di 15 cm la pendenza può essere del 15%.</p> <div style="text-align: center;"> </div> |

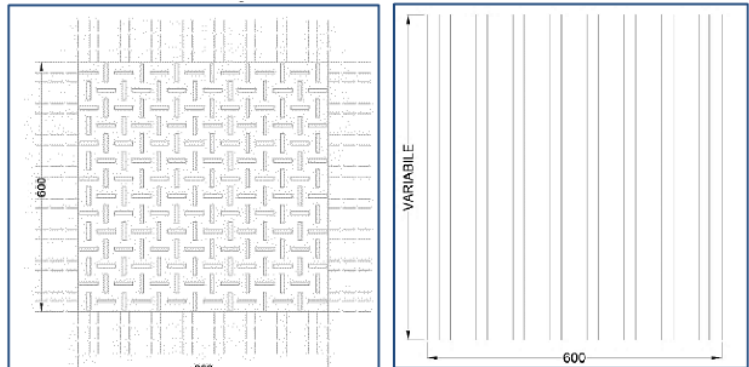
D) Barriere Senso
Percettive

1. Integrare, nella pavimentazione, **percorsi dotati di segnali con rilievo tattile** percettibile quali:

- segnale di direzione (piastra di 60 cm con scanalature parallele);
- segnale di arresto / pericolo (piastra di 40 cm con semisfere, quando delimita una zona che si percorre in senso parallelo al codice, o 60 cm con semisfere, se deve sbarrare il passo a chi se la trova di fronte);
- segnale di attenzione/servizio (righettatura fitta e sottile perpendicolare al senso di marcia, per indicare, ad esempio, la presenza di una mappa tattile.
- pericolo valicabile (striscia di 20 cm di segnale di attenzione, con righettato sottile e perpendicolare al

- svolta ad angolo retto (serie di barre e canaletti semicircolari che proseguono il codice del profilo rettilineo);
- incrocio (un quadrato ricoperto da numerosi trattini in rilievo, su righe alternate, in orizzontale e in verticale).

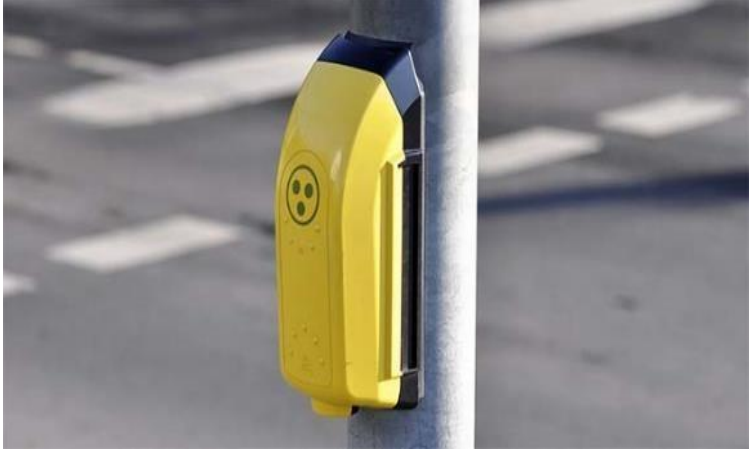
| <p>B) Mancanza totale di segnalazione semaforica e/o mancanza della sola segnalazione acustica.</p> | <ol style="list-style-type: none">1. Installazione di nuovi impianti semaforici con segnalazione acustica ove non presenti. <ol style="list-style-type: none">2. Aggiungere, sul segnalatore acustico, una freccia in rilievo indicante la direzione dell'attraversamento, con, eventualmente, il nome della via da raggiungere.3. Valutare la necessità di sostituzione dell'impianto semaforico presente in base alle necessità. |
