# COMUNE DI CISANO BERGAMASCO

### PIANO DI ELIMINAZIONE DELLE BARRIERE ARCHITETTONICHE

ALL.B - SCHEDE DI ANALISI

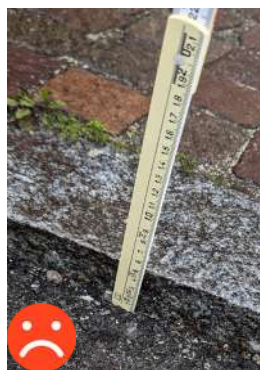
### PERCORSI ESTERNI

Il percorso pedonale che collega gli ingressi dell'edificio al P.8 presenta dislivelli > 2,5 cm.

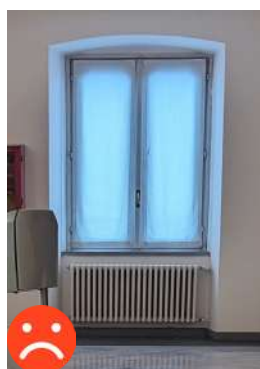
### SERRAMENTI

I serramenti e gli elementi oscuranti non sono facilmente utilizzabili da tutti in quanto le maniglie sono più alte di 140 cm.

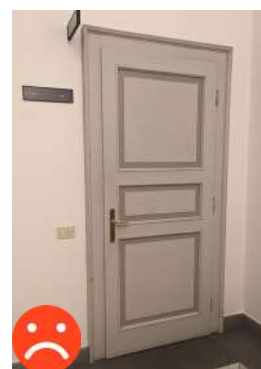
### PORTE INTERNE

Le porte interne hanno un contrasto di luminosità poco visibile.

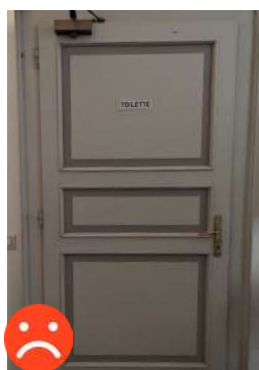
### SERVIZI IGIENICI

Presenza di un unico servizio disabili al Piano Terra. La maniglia della porta è collocata ad un'altezza non idonea e non c'è alcuna segnalazione del servizio.

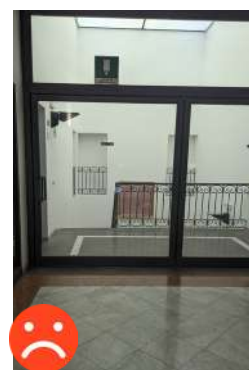
### PORTA A BILICO

Presenza all'ultimo piano di una Porta a Bilico molto pesante e di difficile apertura in corrispondenza di un'uscita di sicurezza.

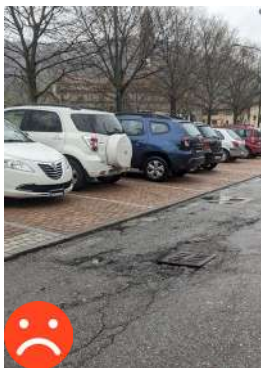
### PARCHEGGIO

Non sono presenti parcheggi disabili nel Parcheggio (P.10) in prossimità dell'edificio.

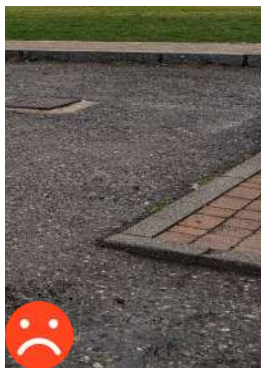
### PERCORSI ESTERNI

Il percorso pedonale che collega gli ingressi dell'edificio al Parcheggio (P.10) e al Tragitto T.3 presenta dislivelli > 2,5 cm e dissesti.

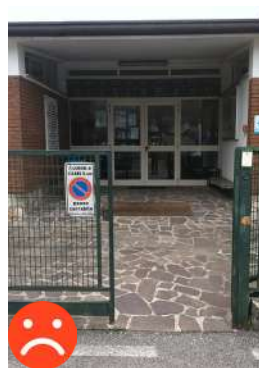
### ACCESSO

L'Ingresso principale presenta una rampa di accesso con inclinazione >8%. Il citofono è ad un'altezza > di 130 cm.

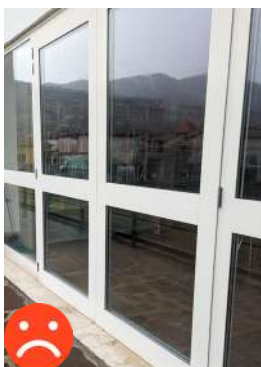
### SECONDO INGRESSO

L'Ingresso secondario, accessibile, non è dotato nè di maniglie esterne nè di sistema di chiamata per servizio assistenza.

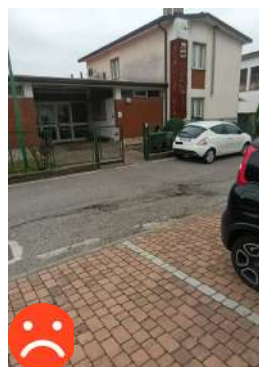
### ATTRAVERSAMENTO

Il percorso pedonale che collega gli ingressi dell'edificio al Parcheggio P.10 e al Tragitto T.3 prevede un attraversamento non segnalato.

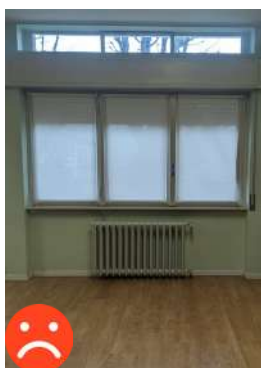
### SERRAMENTI

I serramenti e gli elementi oscuranti non sono facilmente utilizzabili da tutti in quanto le maniglie sono più alte di 140 cm.

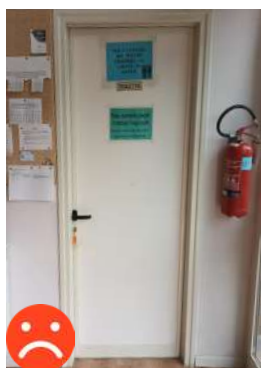
### PORTE INTERNE

Le porte interne hanno un contrasto di luminosità poco visibile.

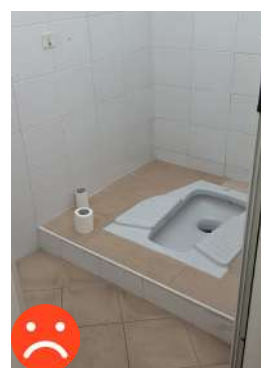
### SERVIZI IGIENICI

Presenza di turche rialzate nei bagni.

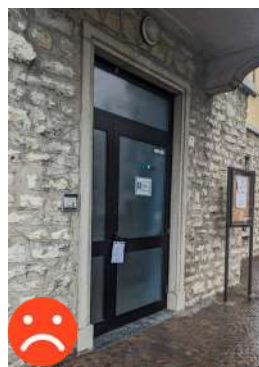
### BARRIERE SENSO PERCETTIVE

Assenza di segnalatori tattili, tag-rfid, segnaletica tattile ed Easy to Read, postazioni con interpretariato LIS ecc.

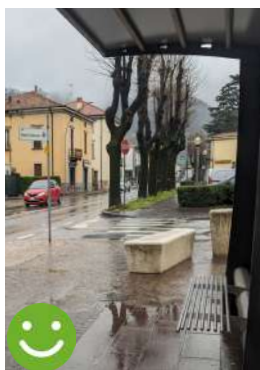
### PAVIMENTAZIONE

La pavimentazione del percorso pedonale esterno, che collega gli edifici all'edificio ai Parcheggi P.6 e P.7, al Tragitto T.1 e al T.3, è in buono stato.

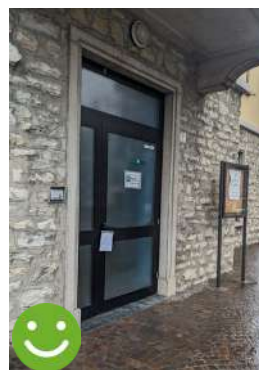
### ACCESSO

La luce dell'ingresso è > di 80 cm.

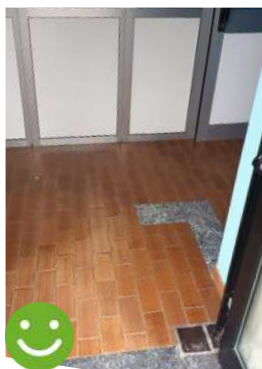
### ACCESSO

Le zone antistanti e retrostanti gli ingressi sono complanari e con piattaforma libera di 150x150 cm.

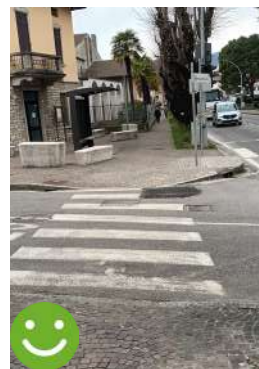
### ACCESSO IN AUTO

L'accesso all'edificio è garantito in automobile (l'auto può arrivare fino all'ingresso).

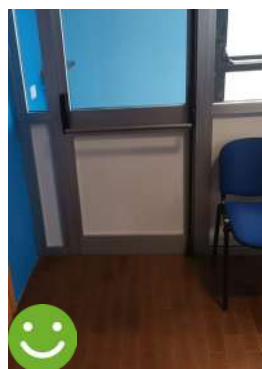
### PERCORSI INTERNI

I percorsi e gli spazi interni sono privi di barriere, la pavimentazione è in buono stato e hanno una larghezza > di 120 cm con spazi di manovra > 150cm.

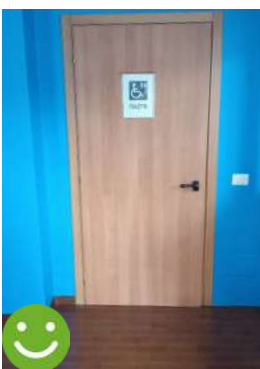
### BAGNO DISABILI

Presenza di servizio disabili.

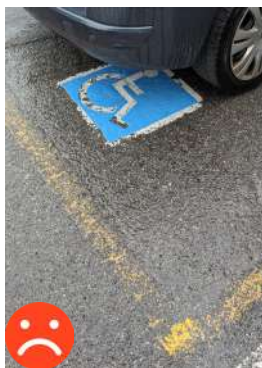
### PARCHEGGIO

La segnaletica dei parcheggi disabili per il pubblico, in prossimità dell'edificio presenta tratti di usura (P.2 e P.3).

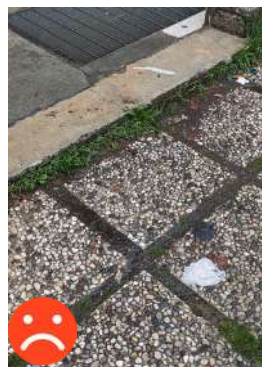
### PERCORSO ESTERNO

Il percorso pedonale che collega l'edificio al Parcheggio P.2 presenta dislivelli > 2,5 cm

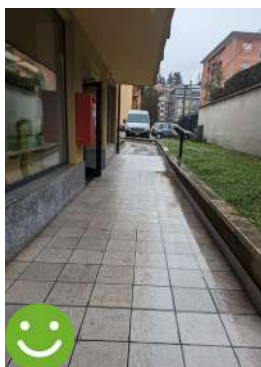
### ACCESSO

La luce dell'ingresso è > di 80 cm. Le zone antistanti e retrostanti gli ingressi sono complanari e con piattaforma libera di 150x150 cm.

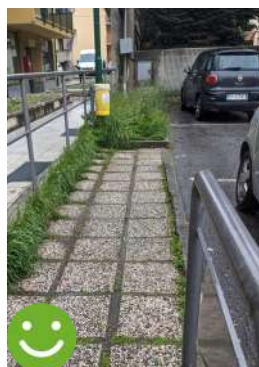
### ACCESSO IN AUTO

L'accesso all'edificio è garantito in automobile (l'auto può arrivare fino all'ingresso).

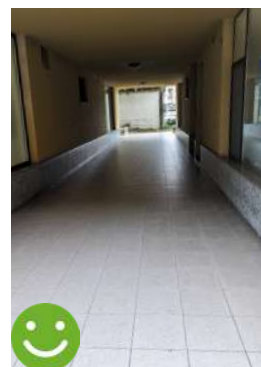
### PAVIMENTAZIONE

La pavimentazione del percorso pedonale esterno, che collega gli edifici all'edificio P.2 e al Tragitto T.4 è in buono stato.

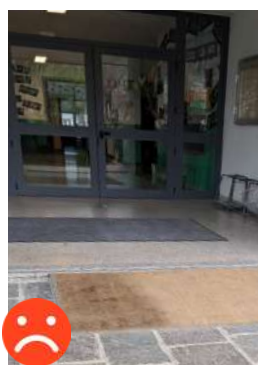
### ACCESSO

La maniglia dell'ingresso non presenta un adeguato contrasto di luminanza rispetto alla porta. Il campanello è ad un'altezza >130 cm.

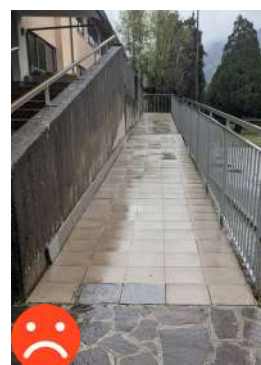
### PERCORSO ESTERNO

La pavimentazione esterna che collega l'ingresso con il Parcheggio P.11 e il Tragitto T.3 presenta alcune sconessioni.

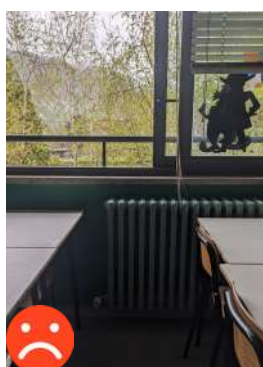
### SERRAMENTI

I serramenti e gli elementi oscuranti non sono facilmente utilizzabili da tutti in quanto le maniglie sono più alte di 140 cm.

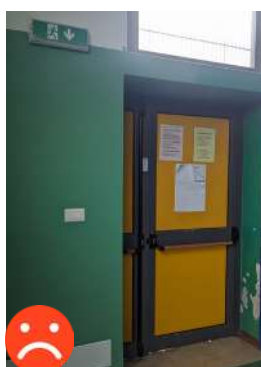
### SICUREZZA

Le uscite di sicurezza non hanno segnalatori tattili. I terminali degli impianti non sono accessibili a tutti. I sistemi di allarme non sono multisensoriali. Alcune uscite di sicurezza presentano dislivelli.

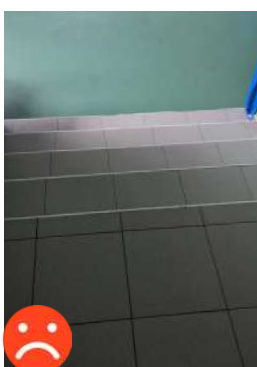
### SCALE

Le scale non sono dotate di corrimano su entrambi i lati. I gradini non sono dotati di marca gradino. I gradini della palestra non hanno le fasce antidisciolio.

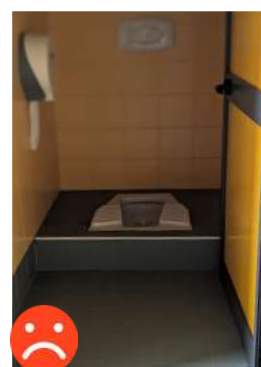
### SERVIZI IGIENICI

Presenza di turche rialzate nei bagni.

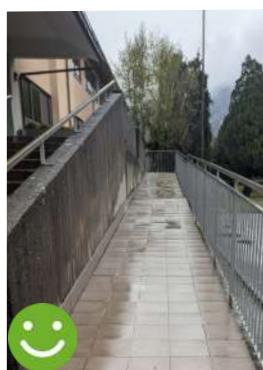
### PERCORSO ESTERNO

Il percorso pedonale esterno, che collega gli l'edificio al Parcheggio P.11 e al Tragitto T.3 è privo di barriere e con rampa con pendenza a norma.

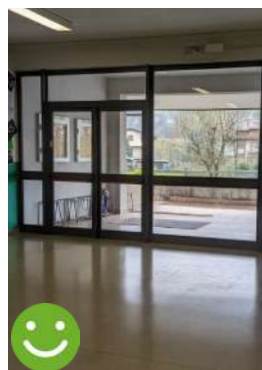
### ACCESSO

La luce dell'ingresso è  $>$  di 80 cm. Le zone antistanti e retrostanti gli ingressi sono complanari e con piattaforma libera di 150x150 cm.

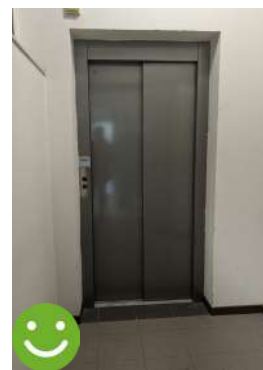
### ASCENSORE

Presenza al Piano Terra di ascensore a norma che collega tutti i piani dell'edificio.

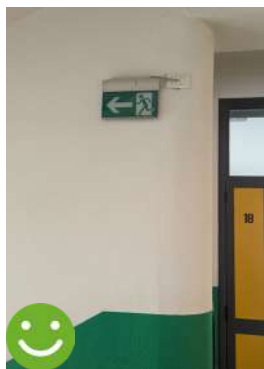
### USCITE SICUREZZA

Le uscite di sicurezza sono segnalate con segnalatori colorati e luminosi.

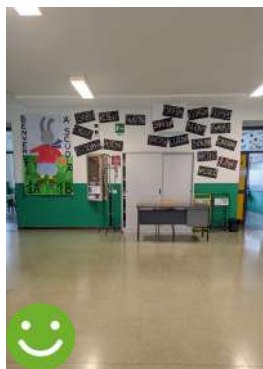
### ILLUMINAZIONE

I percorsi e le aree, interne ed esterne, presentano una illuminazione e una visibilità adeguata.

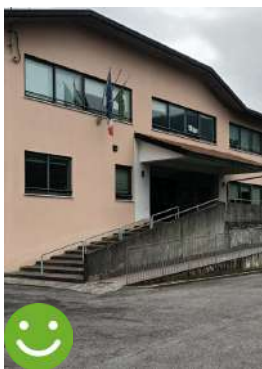
### ACCESSO IN AUTO

L'accesso all'edificio è garantito in automobile (l'auto può arrivare fino all'ingresso).

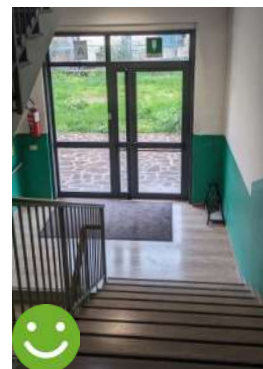
### SCALE

I corpi scala sono ben illuminati e i gradini, sono dotati di fasce antiscivolo, la larghezza delle rampe è idonea e h parapetto  $\geq$  1m.

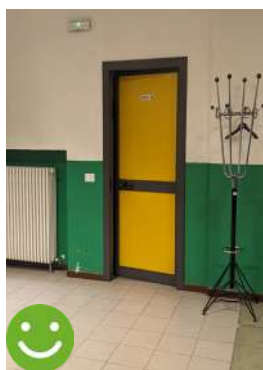
### PORTE INTERNE

Porte interne con adeguato contrasto di luminanza.

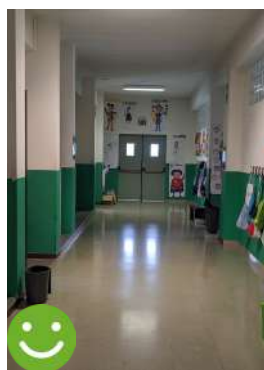
### PERCORSI INTERNI

I percorsi e gli spazi interni sono privi di barriere, la pavimentazione è in buono stato e hanno una larghezza  $>$  di 120 cm con spazi di manovra  $>$  150cm.

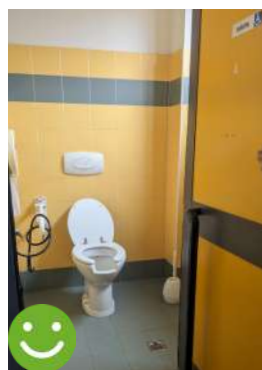
### BAGNO DISABILI

Presenza di due servizi disabili per ogni piano a norma.

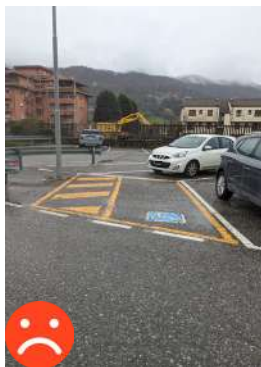
### PARCHEGGIO

La segnaletica dei parcheggi disabili per il pubblico, in prossimità dell'edificio (P.4), presenta tratti di usura.

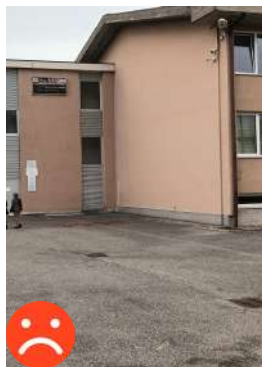
### PERCORSI ESTERNI

Il percorso pedonale che collega l'ingresso dell'edificio al Parcheggio P.4, Tragitto T.2 e Tragitto T.3 presenta qualche dissesto.

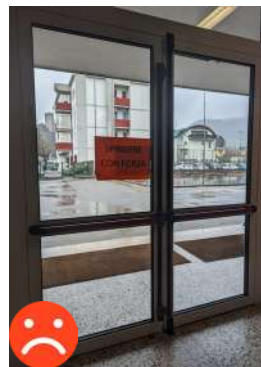
### ACCESSO

Portone d'ingresso pesante e di difficile apertura. Citofono posto ad un'altezza > 130 cm.

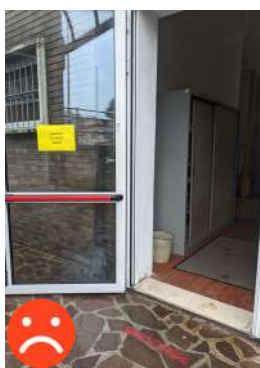
### SICUREZZA

Le uscite di sicurezza non sono ben segnalate. I terminali degli impianti non sono accessibili a tutti. I sistemi di allarme non sono multisensoriali. Soglie Uscite di Sicurezza con dislivello > 2,5 cm.

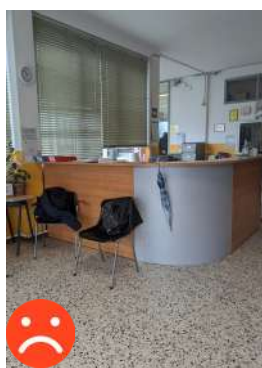
### SPORTELLI

Non sono presenti sportelli idonei alla fruibilità da parte di persone in sedia a rotelle.

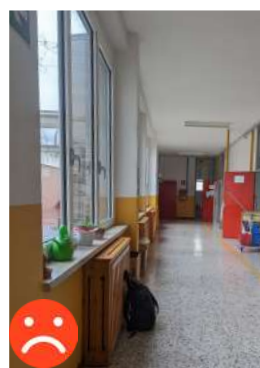
### SERRAMENTI

I serramenti e gli elementi oscuranti non sono facilmente utilizzabili da tutti in quanto le maniglie sono più alte di 140 cm.

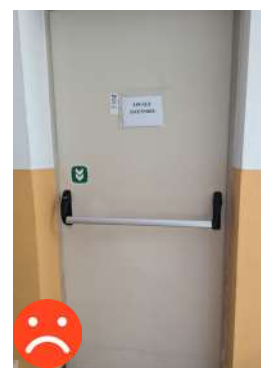
### VANO ASCENSORE

Il maniglione antipanico delle porte di accesso al vano ascensore è posto ad un'altezza poco agevole per ragazzi in sedia a rotelle.

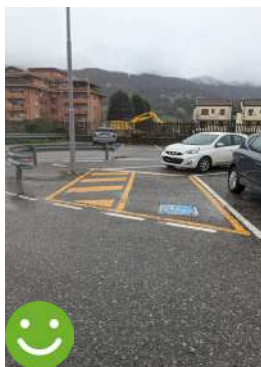
### PARCHEGGIO

Presenza di parcheggio disabili con dimensioni a norma in prossimità dell'edificio (P.4).

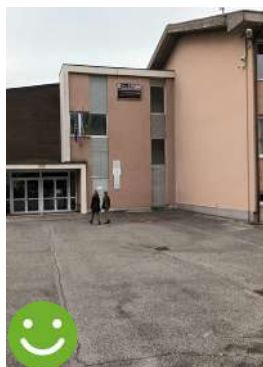
### PERCORSI ESTERNI

Il percorso pedonale che collega l'ingresso dell'edificio al Parcheggio P.4, Tragitto T.2 e Tragitto T.3 è privo di barriere

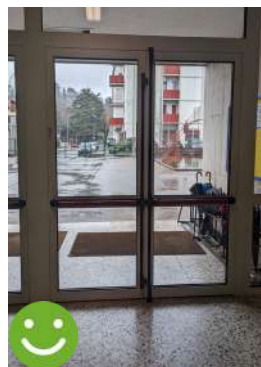
### ACCESSO

La luce degli ingressi è > di 80 cm. Le zone antistanti e retrostanti gli ingressi sono complanari e con piattaforma libera di 150x150 cm.

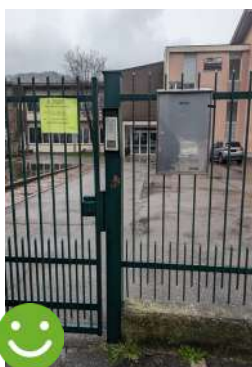
### ACCESSO IN AUTO

L'accesso all'edificio è garantito in automobile (l'auto può arrivare fino all'ingresso).

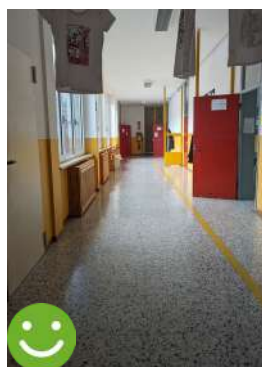
### PERCORSI INTERNI

I percorsi e gli spazi interni sono privi di barriere e la pavimentazione è in buono stato. I percorsi presentano una larghezza > di 120 cm con spazi di manovra >150cm.

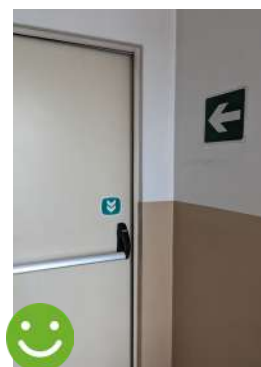
### USCITE SICUREZZA

Le uscite di sicurezza sono segnalate con segnalatori colorati e dotate di maniglioni antipanico.

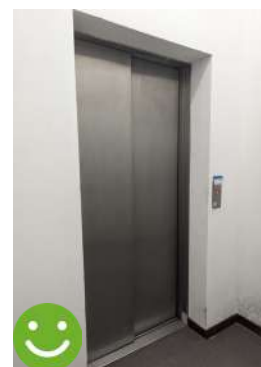
### ASCENSORE

Presenza al Piano Terra di ascensore a norma che collega tutti i piani dell'edificio.

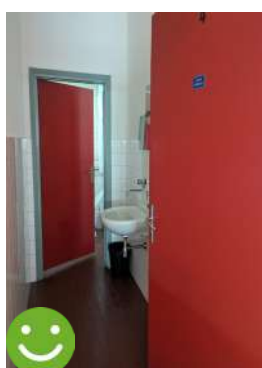
### PORTE INTERNE

Porte interne con adeguato contrasto di luminanza.

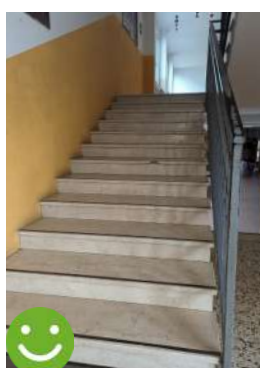
### SCALE

I corpi scala sono ben illuminati e i gradini, sono dotati di fasce antiscivolo, la larghezza delle rampe è idonea e h parapetto  $\geq$  1m.

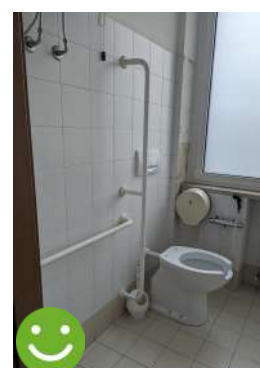
### BAGNO DISABILI

Presenza di un servizio disabili a norma per dimensioni e disposizione sanitari.

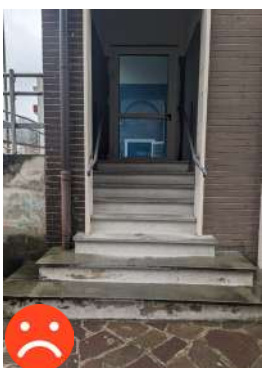
### **SCALE**

I gradini non sono dotati fasce antidrucciolo e marca gradino.

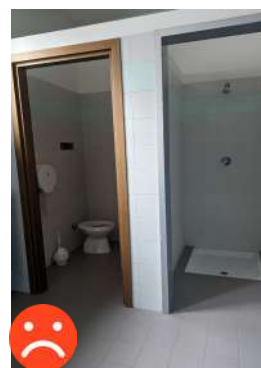
### **SERVIZI IGIENICI**

Non sono presenti servizi per disabili

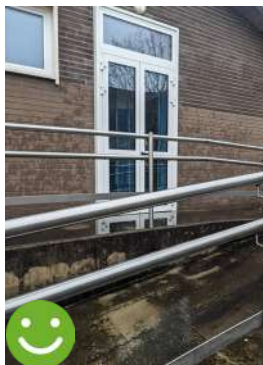
### ACCESSO

La luce degli ingressi è > di 80 cm. Le zone antistanti e retrostanti gli ingressi sono complanari e con piattaforma libera di 150x150 cm.

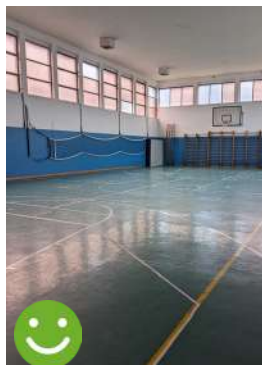
### ILLUMINAZIONE

I percorsi e le aree, interne ed esterne, presentano una illuminazione e una visibilità adeguata.

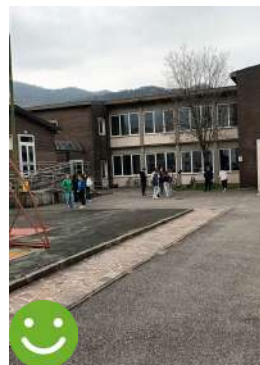
### ACCESSO IN AUTO

L'accesso all'edificio è garantito in automobile (l'auto può arrivare fino all'ingresso).

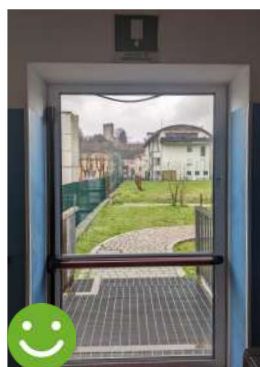
### USCITE SICUREZZA

Le uscite di sicurezza sono segnalate con segnalatori colorati e dotate di maniglioni antipanico.

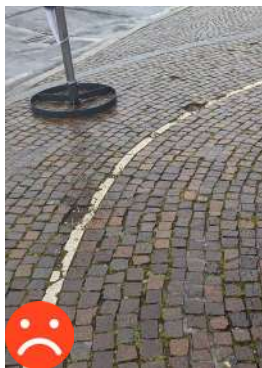
### PAVIMENTAZIONE

La pavimentazione presenta disconnessioni.

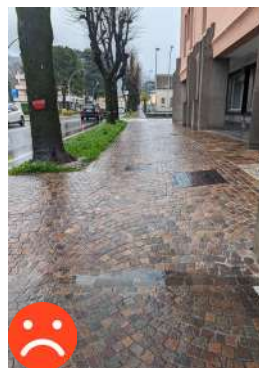
### RACCORDI

Presenza di rampe di raccordo con pendenza eccessiva

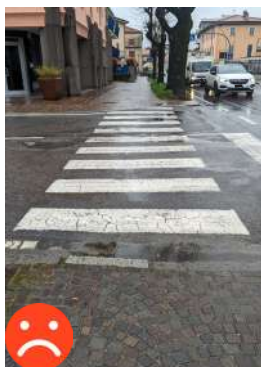
### ATTRAVERSAMENTI

Presenza di attraversamenti pedonali non adeguatamente segnalati.

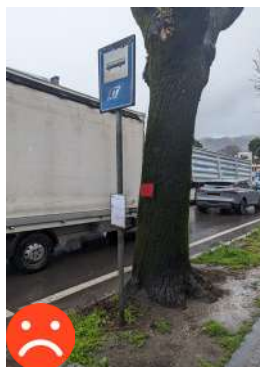
### FERMATE FTP

Fermate FTP non sono sempre ben segnalate e dotate di Pensilina

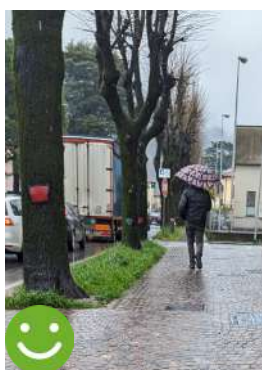
### PERCORSO

Il percorso è sufficientemente largo, protetto, separato dalla strada e adeguatamente illuminato.

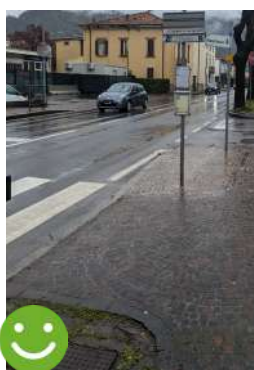
### RACCORDO

Presenza di raccordi tra marciapiede e piano stradale.

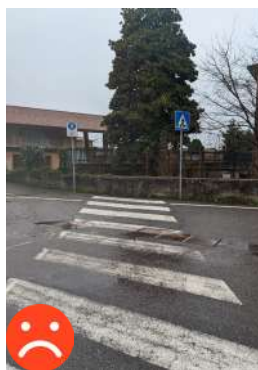
### ATTRAVERSAMENTI

Presenza di attraversamenti pedonali non adeguatamente segnalati.

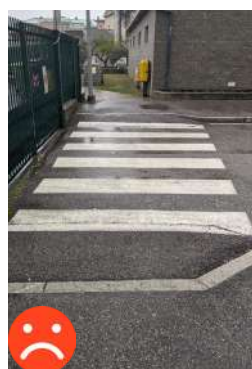
### ATTRAVERSAMENTI

Presenza di attraversamenti pedonali non adeguatamente segnalati.

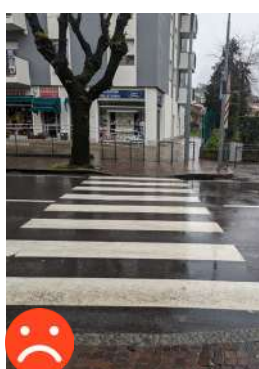
### ATTRAVERSAMENTI

Attraversamento pedonale non adeguatamente segnalato. Presenza di semaforo sonoro non sufficiente per la portata della strada.
